**Informe problema de erosão na parte fechada do Parque Severo Gomes  
(Acompanhamento do Conselho Gestor)**

**I- Descrição do problema e histórico de encaminhamentos**

## **II. Relatórios Fotográficos**

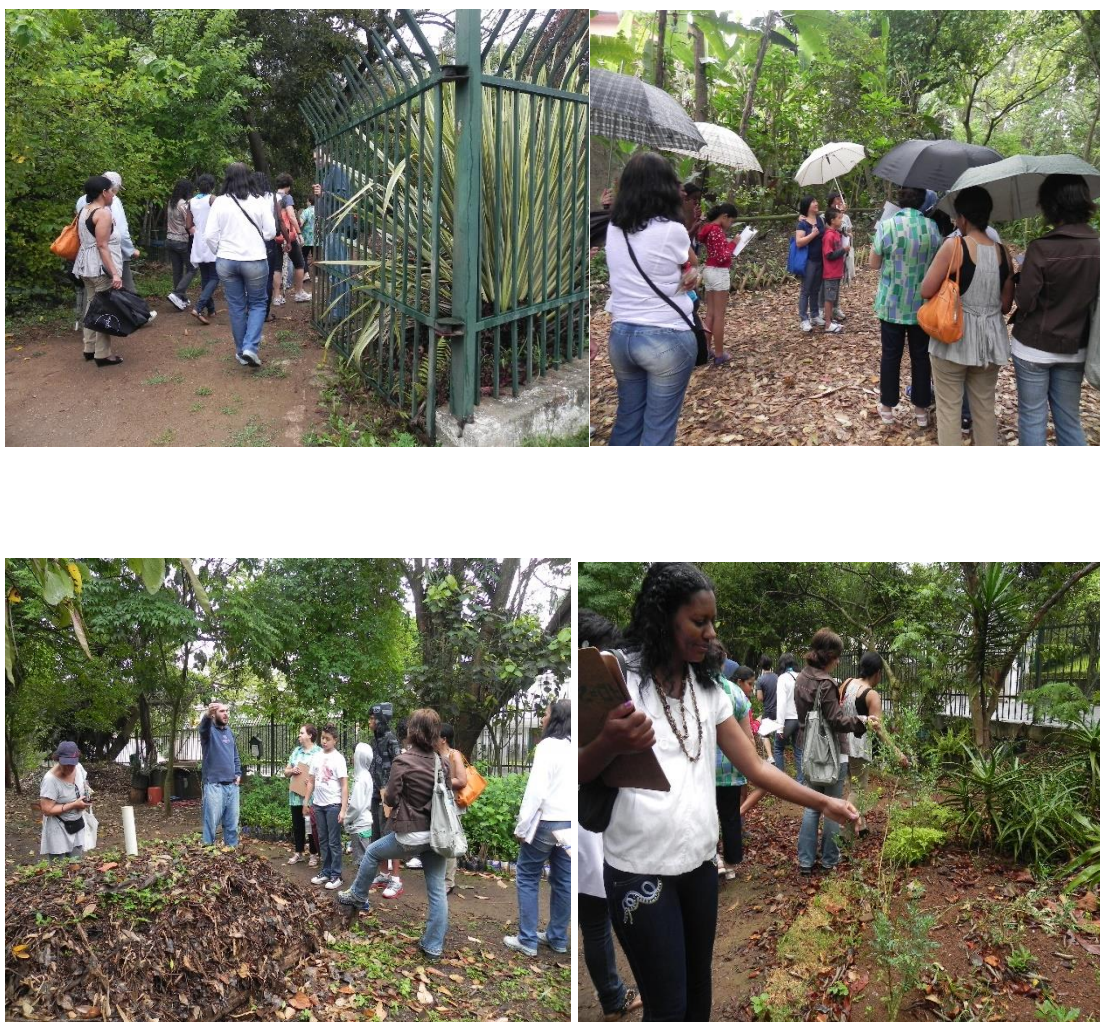
#### **ANTES**

### **1. Fotos da área antes da erosão (2017) e atual (2024)**

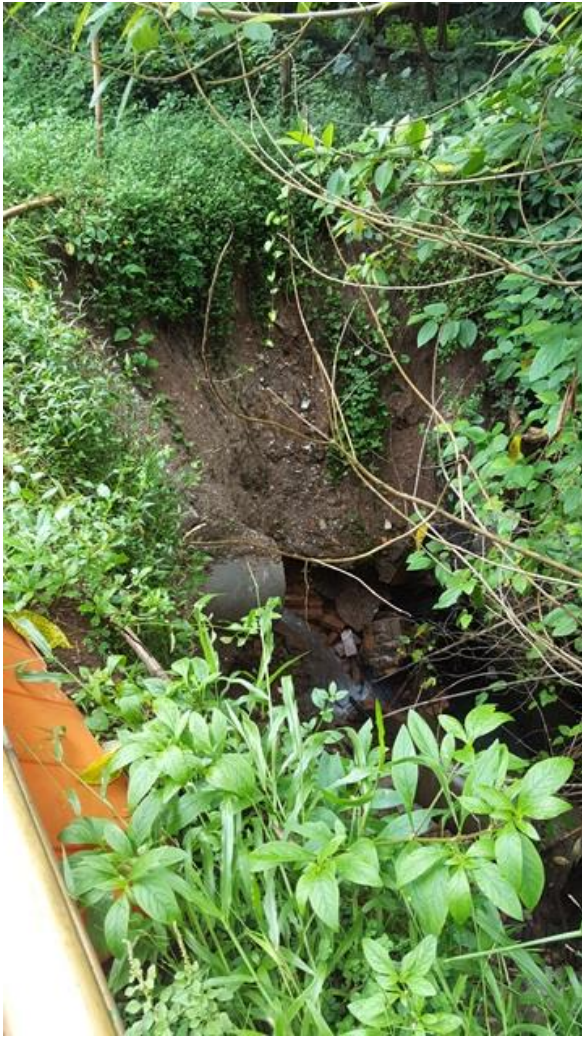
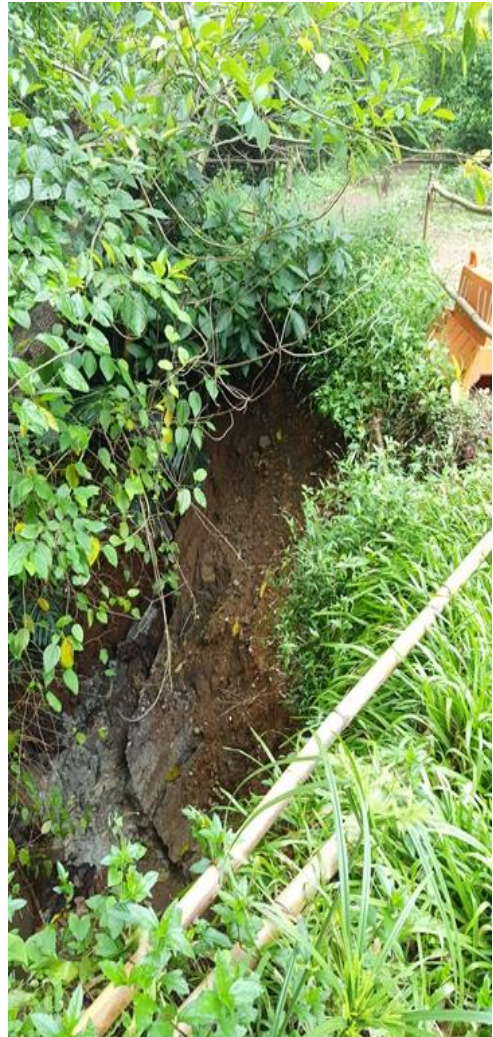
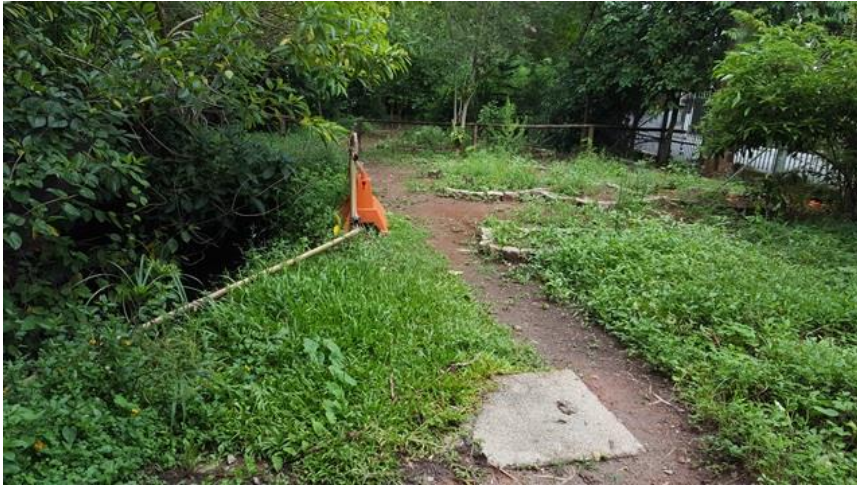
2. Situação em **fevereiro de 2019** (processo SEI 6027.2019/0000838-0, documento 014582053)

4. Em **fevereiro de 2019**, encaminhado, pela gestora do parque, memorando para Secretaria do Verde e Meio Ambiente (DEPAVE-5/SVMA), processo SEI **6027.2019/0000838-0, documento 014582015** ) informando que foram realizadas diversas vistorias pela equipe técnica da DEPAVE, SABESP e Subprefeitura (em conjunto com o setor de Obras e Defesa Civil, onde a Sabesp anexou um parecer ressaltando a importância da contenção da erosão, devido ao **risco de chegada na tubulação de esgoto e rompimento, liberando milhares de litros de esgoto na água do Córrego. Em fevereiro de 2019, foi ratificada à subprefeitura de Santo Amaro, a necessidade de realização de vistoria (documento 014590748).**

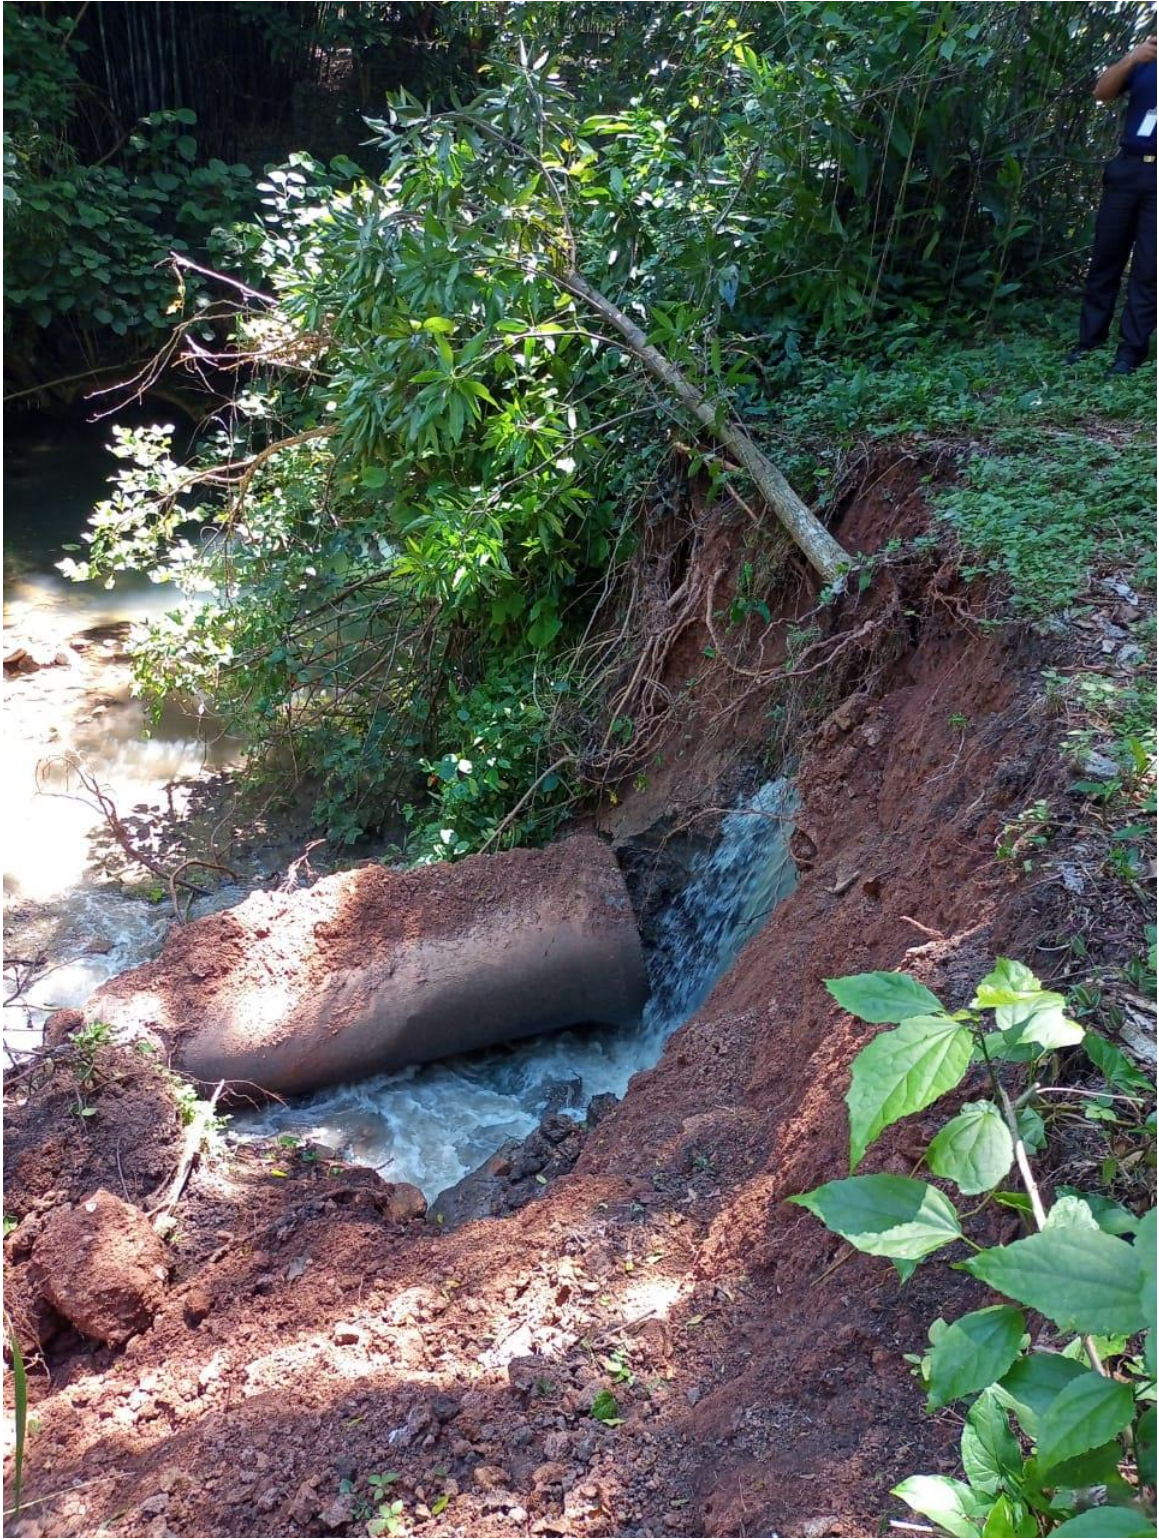
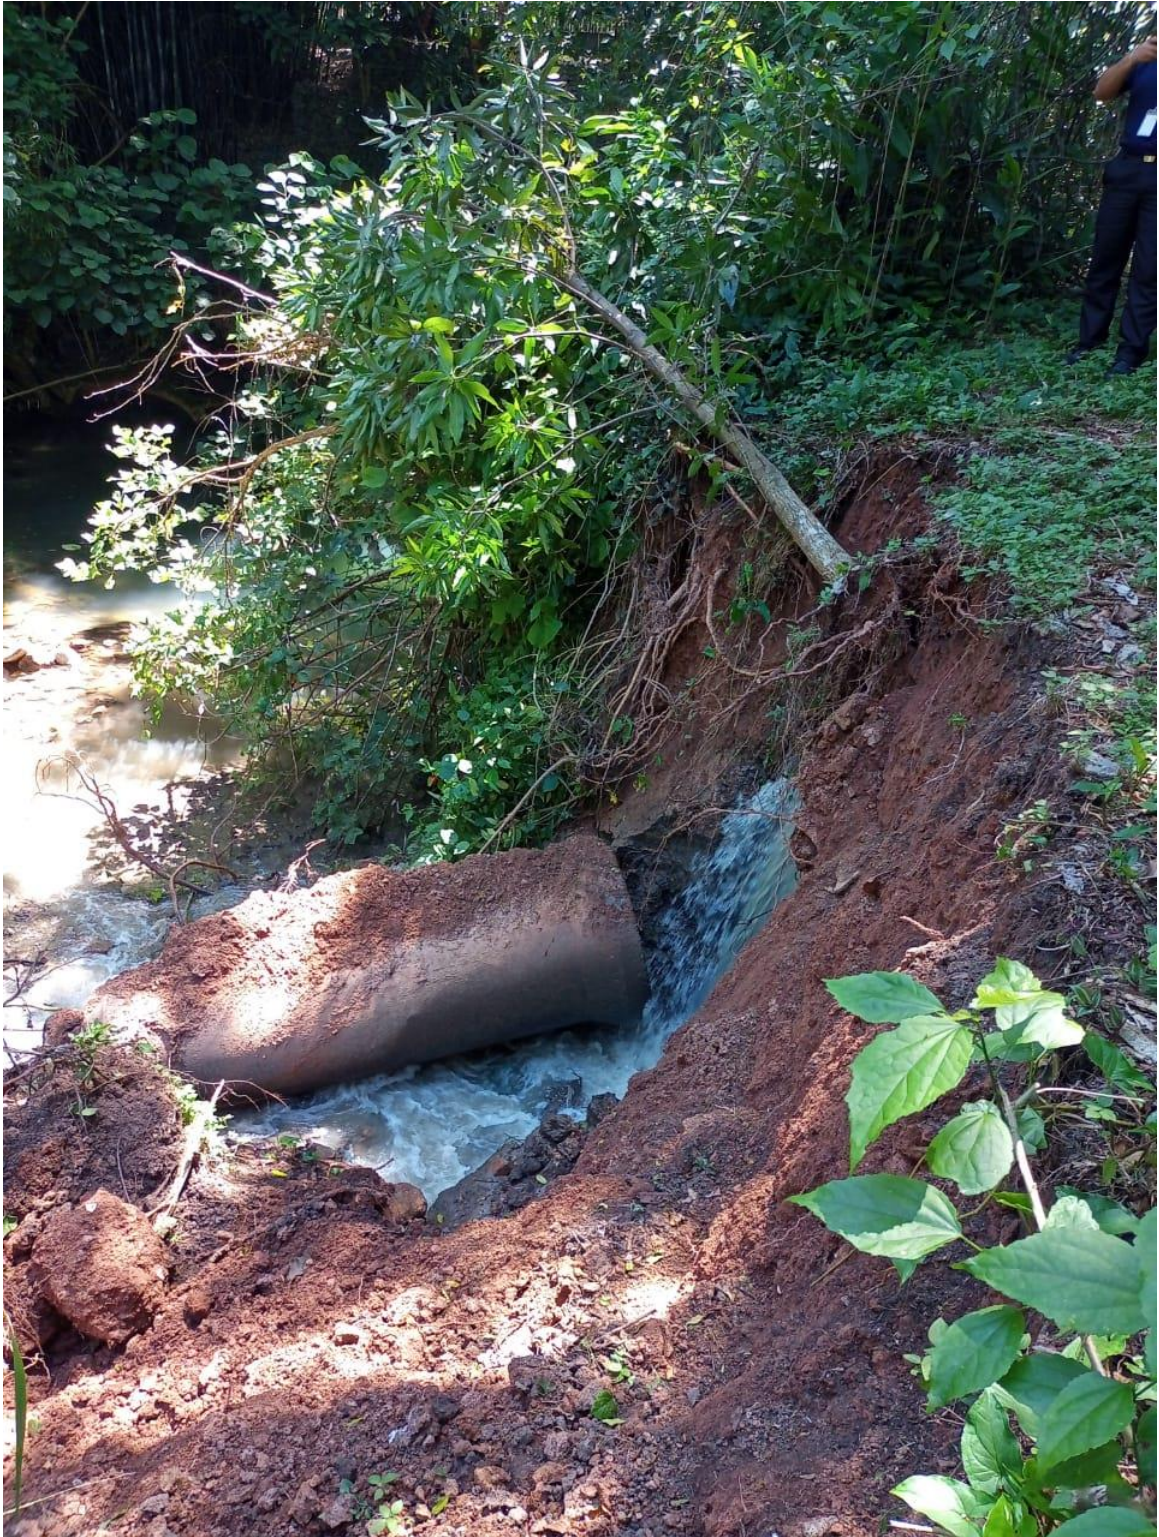
4. Situação em **janeiro de 2024**

22. Em **janeiro de 2024**, praticamente **8 ANOS** que se passaram, sem qualquer perspectiva de resolução de um problema tão grave, que já solapou uma grande extensão do parque com perdas de árvores, área essa que era utilizada para educação ambiental, com o agravamento da rede de esgoto rompida na parte fechada do Parque, risco esse que foi previsto e informado a todos os órgãos competentes **em 2019**. O rompimento, assim que detectado, foi relatado imediatamente à Sabesp, subprefeitura e Secretaria do Verde. Foram realizadas vistorias pela Sabesp, mas nenhuma intervenção foi feita (problema identificado em 16/01/24). Trata-se de uma situação emergencial, uma vez que **está liberando milhares de litros de esgoto na água do Córrego, além do solapamento da outra margem do córrego**.

23. Em fevereiro de 2024, após vistoria conjunta com a SABESP, Defesa Civil, SVMA e Conselho Gestor, ficou acordado que seria realizada um reparo emergencial, pela SABESP, para recompor o fluxo de esgoto do trecho rompido. Previsão do reparo no mês de fevereiro. Solução definitiva dependerá da recomposição da margem do córrego que erodiu.
