**Informe problema de erosão na parte fechada do Parque Severo Gomes  
(Acompanhamento do Conselho Gestor)**

**I- Descrição do problema e histórico de encaminhamentos**

## **II. Relatórios Fotográficos**

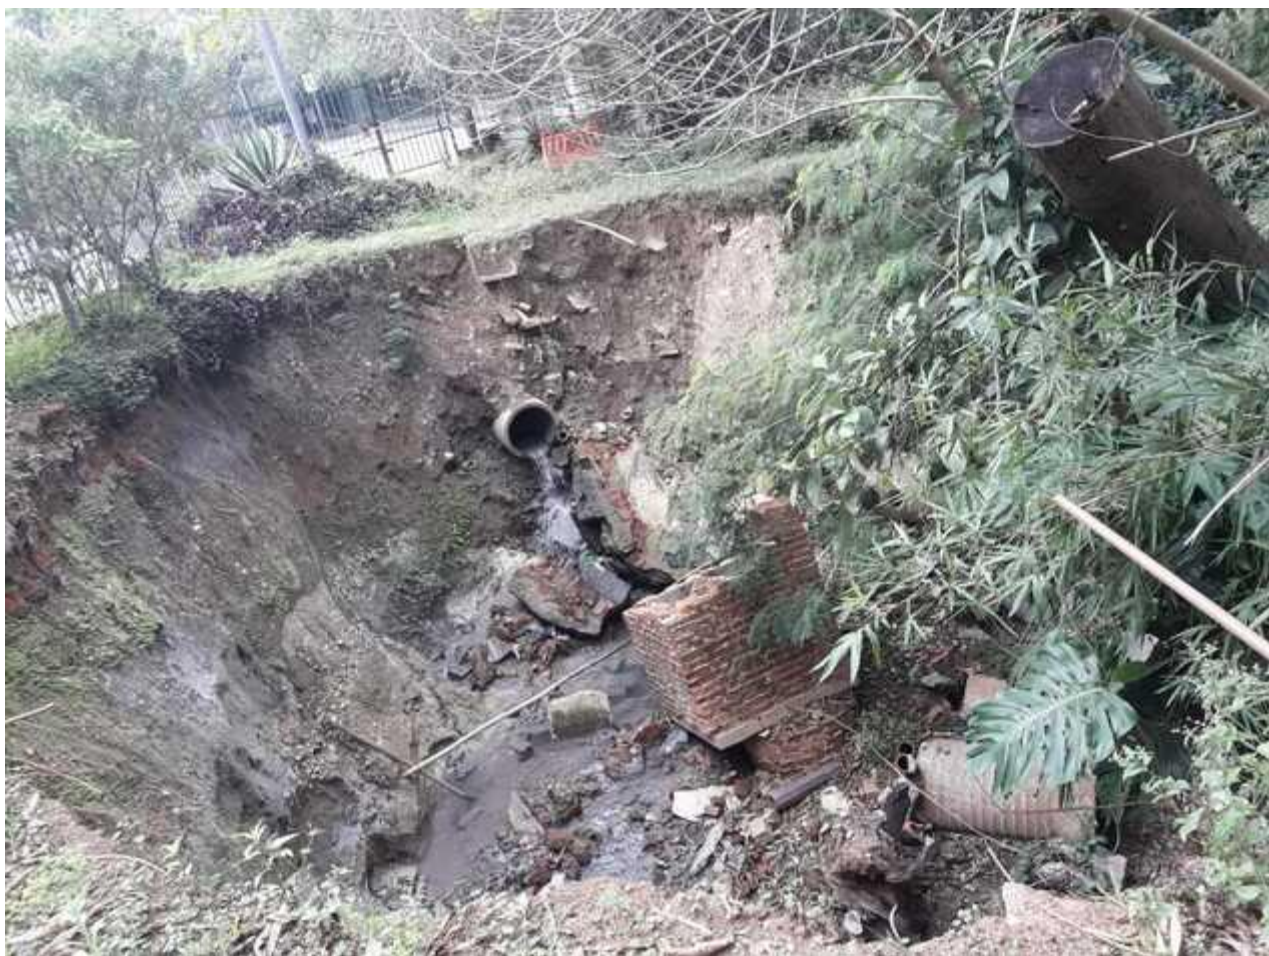
11. No **início de 2022**, a proposta para execução da obra de contenção de erosão do Córrego Judas no Parque Severo Gomes (**proposta 1414**), foi apresentada no PLOA23, devido a falta de recursos e foi eleita e classificada como viável pela SVMA e SIURB, com os seguintes compromissos: SECRETARIA MUNICIPAL DO VERDE E DO MEIO AMBIENTE: Concluir a obra para contenção de erosão do Córrego Judas - Parque Municipal Severo Gomes, e SECRETARIA MUNICIPAL DE INFRAESTRUTURA URBANA E OBRAS: Contratar e executar a obra de contenção de erosão do Córrego Judas, dentro do Parque Municipal Severo Gomes. Na análise de viabilidade técnica, SIURB se manifestou que “existe projeto em SIURB para execução da obra proposta e o prazo de execução é inferior a 12 meses, portanto a proposta foi considerada viável”. Na análise de viabilidade orçamentária, a SIURB se manifestou que “a obra possui valor orçado de baixo impacto, portanto é considerada viável”. **Número SEI:** 6017.2021/0022557-6 e **Ações orçamentárias:** 86.22.5013. Foto da plataforma Participe+ abaixo:

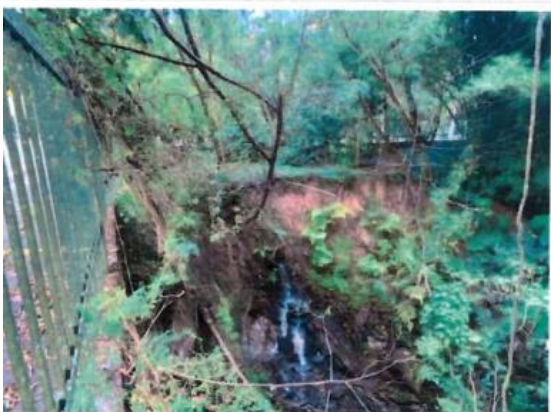
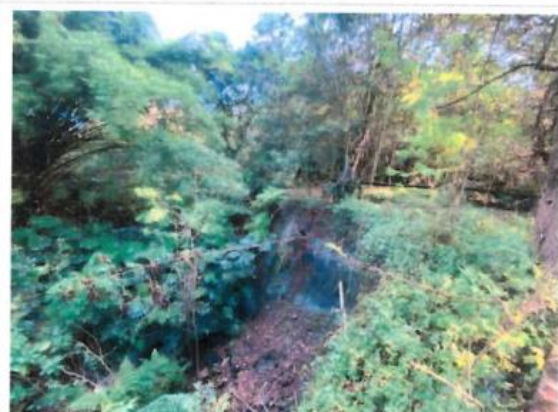
FOTO 2

2. Situação em **fevereiro de 2019** (processo SEI 6027.2019/0000838-0, documento 014582053)
